Prinzip W-CI bei Parkdecks – geht nicht, gibt's nicht?!

Philipp Truffer

Truffer Ingenieurberatung AG, Lalden, Schweiz

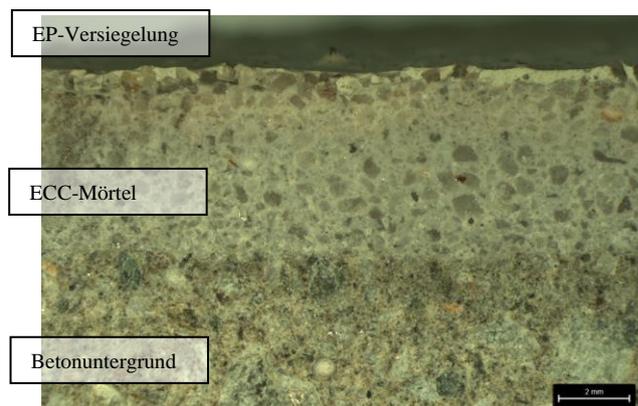
Aufgrund der zur Verfügung gestellten Unterlagen wurden im Rahmen der damaligen Instandsetzung lokale Betonschäden (Abplatzungen?) an der Bodenplatte freigelegt und mit einem kunststoffmodifizierten Zementmörtel reprofiliert. Anschliessend wurde die Gesamtfläche mittels Kugelstrahlen vorbereitet. Auf den vorbereiteten Untergrund wurde eine 3-komponentige Beschichtung auf ECC-Basis (nominelle Schichtstärke ca. 6 mm) eingebaut und darauf eine 2-komponentige Epoxidharz-Versiegelung appliziert (siehe Abb. 1).

Abb. 1: Anschliff Systemaufbau Bodenbeschichtung
Die Abbildung entspricht in etwa einem Bildausschnitt von 16 x 11 mm.

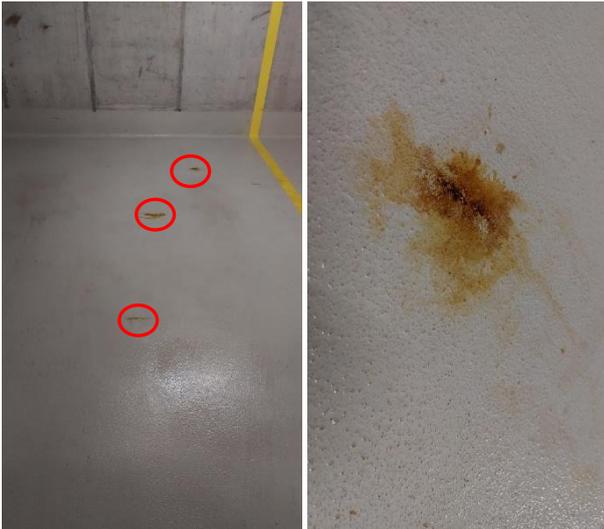
Im Jahr 2022 d.h. rund fünf Jahre nach der durchgeführten Instandsetzung wurden seitens der Eigentümer punktuell rostbraune Verfärbungen auf der Parkfläche festgestellt (siehe Abb. 2).

Abb. 2: Schadensbild 2022: punktuelle rostbraune Verfärbungen auf der Parkdeckbeschichtung

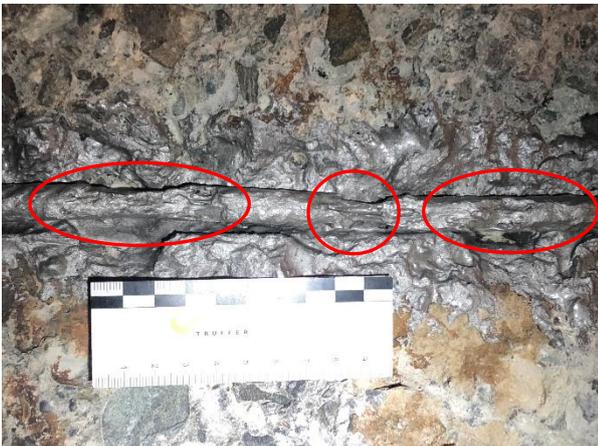
Zusätzlich wurden mittels Abklopfen Hohlstellen auf dem Belag bemerkt. An diesen Stellen wurde der Beton durch den Verarbeiter bis zur Bewehrung freigelegt. Dabei zeigte es sich, dass die Bewehrung punktuell bereits starke Korrosionsschäden in Form von Lochfrass aufwies (siehe Abb. 3).

Abb. 3: Sondageöffnung Bodenplatte mit freigelegter Bewehrung. Die Bewehrung war zum Zeitpunkt der Begehung bereits mit einem Korrosionsanstrich beschichtet. Die Korrosionsstellen sind auf der Abbildung mit einem Kreis markiert.

- Die Bewehrung in der Bodenplatte ist trotz der verhältnismässig grossen Bewehrungsüberdeckung (zwischen 35 und 50 mm) und dem vorhandenen Oberflächenschutzsystem sehr stark geschädigt (Lochfrass-Korrosion).

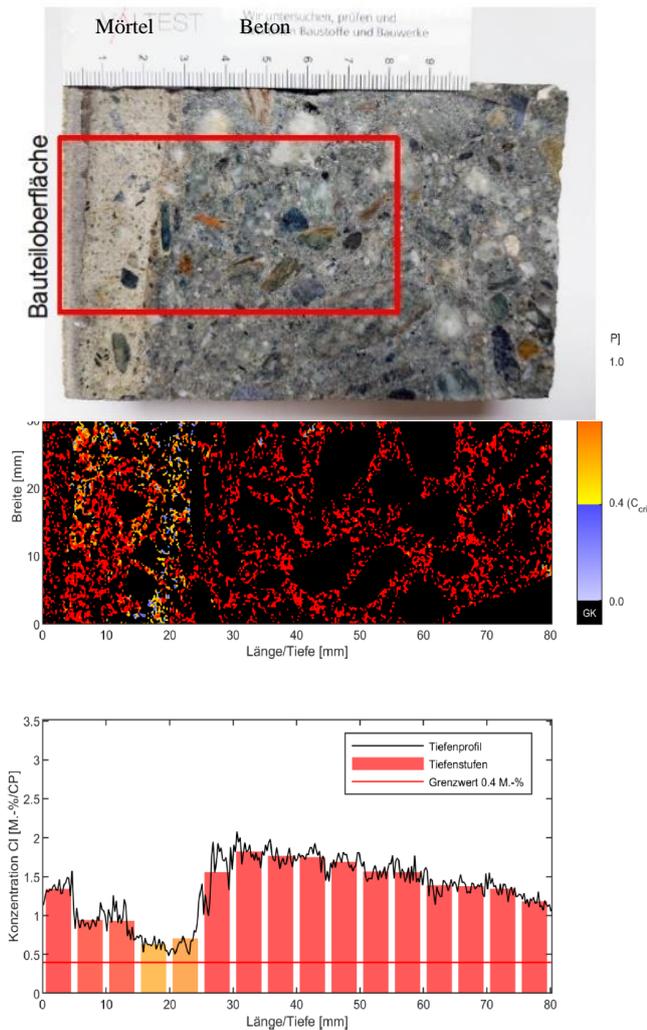
- Der Beton der Bodenplatte wies eine relativ starke Durchfeuchtung mit einem Feuchtegradienten gegen die Oberfläche auf.
- Die Chloridanalysen zeigten sehr hohe Werte mit relativ grossen Eindringtiefen auf (siehe Abb. 4).

- Auffallend dabei war zudem, dass auch der im Jahr 2017 eingebaute kunststoffmodifizierte Reprofilierungsmörtel bereits wieder hohe Chloridwerte aufwies (Umverteilung).

Abb. 4: Chloridverteilung und Chloridtiefenprofil mittels LIPS an einem gespaltenen Bohrkern aus der Bodenplatte (Messung und Auswertung Valtest AG)

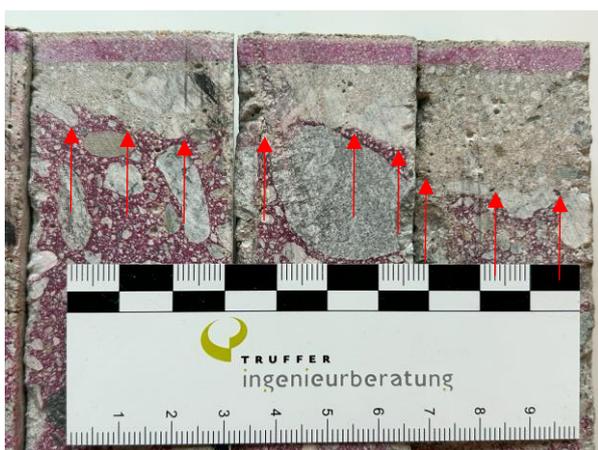
- Die Abbildung 5 zeigt den Karbonatisierungsverlauf an den entnommenen Bohrkernen. Gut zu erkennen ist dabei, dass der obere Teil der Bodenplatte zwischen 20 und 30 mm tief karbonatisiert ist. Im Rahmen der Instandsetzung wurde wie erwähnt kein eigentlicher Betonabtrag vorgenommen.

Abb. 5: Karbonatisierungsfrent in der Betonplatte (Pfeilmarkierungen), der nachträglich aufgebrachte ECC-Mörtel an der Oberfläche ist ebenfalls noch alkalisch (violette Verfärbung)

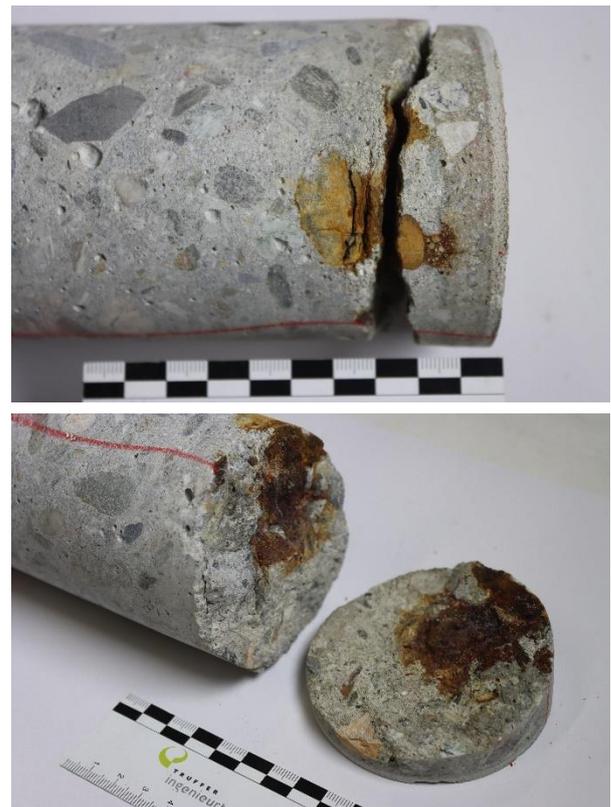
- In bestimmten Bereichen der Betonplatte hatten sich Schalen gelöst (siehe Abb. 6). Die Freilegung dieser Stellen zeigte korrodierende Bewehrung.

Abb. 6: Schalenbildung im Bereich korrodierender Bewehrung

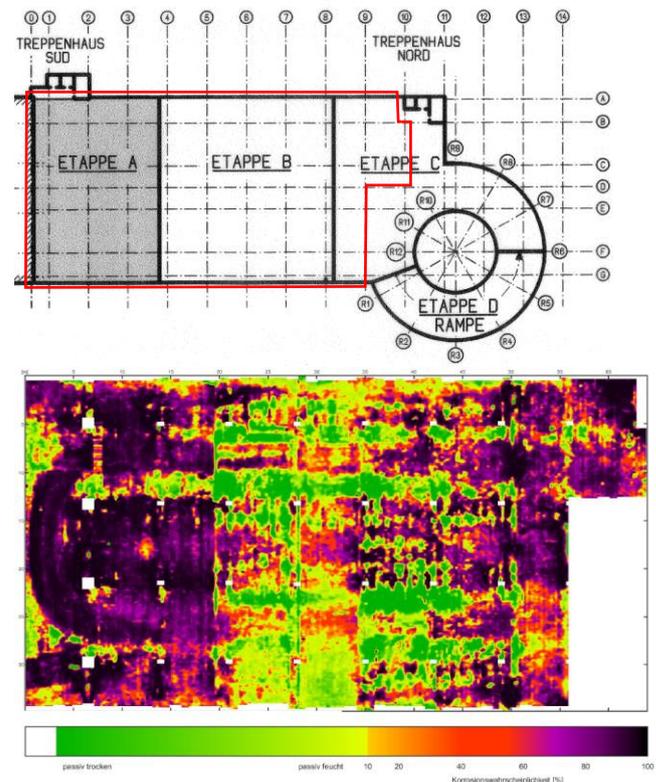
Abb. 9: Potenzialmessung auf dem Parkdeck U8

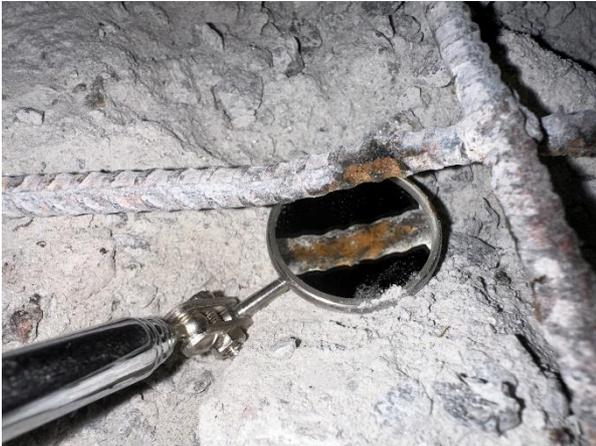
Mittels Sondagen konnten an aufgrund der Potenzialmessung festgelegten Stellen vereinzelt Lochfrass-Stellen an der Bewehrung festgestellt werden (siehe Abb. 10).

Abb. 10: Sondagestelle mit Lochfrass an der eingebauten Bewehrung

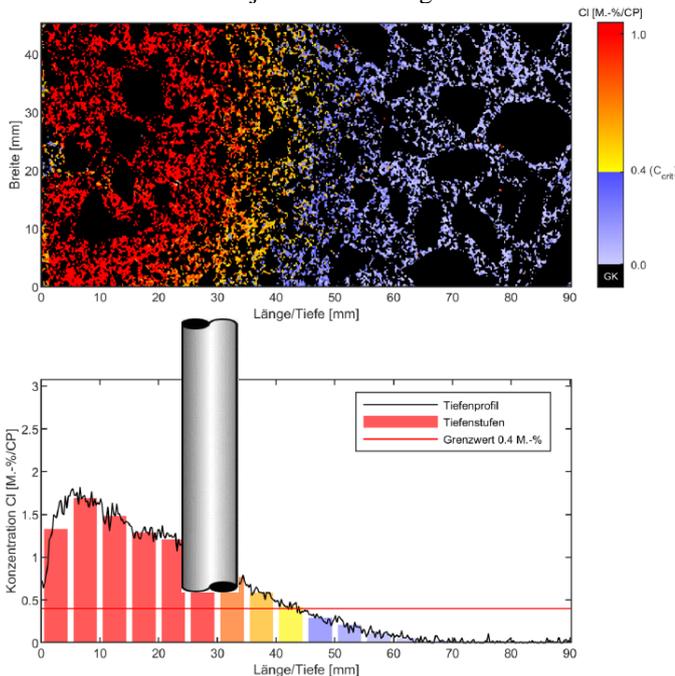
Die Chloridanalysen zeigten, wie zu erwarten, durchwegs hohe Werte bis z.T. weit hinter die Bewehrungslagen. Die Abbildung 10 zeigt eine entsprechende LIPS-Auswertung. Trotz dieser Chloridbelastung waren die Korrosionsschäden jedoch nicht so gross.

Abb. 11: Beispielauswertung Chloridverteilung (oben) und Chloridtiefenprofil (unten) mittels LIPS

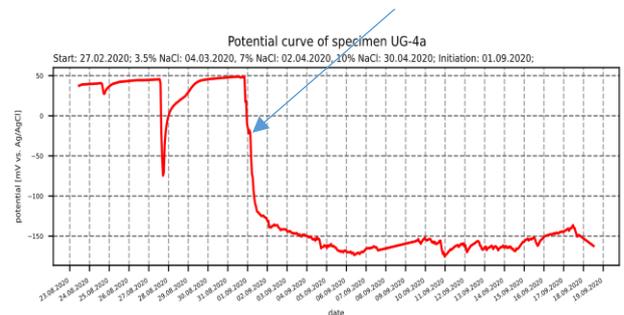
In Abbildung 12 ist eine entsprechende Messauswertung an einem Bohrkern aus dem Parkdeck U4 zur Bestimmung des kritischen Chloridgehalts dargestellt. In der nachfolgenden Abbildung 13 ist zusammenfassend die Auswertung aller untersuchten Bohrkern ersichtlich. Auffallend sind die relativ grossen Streuungen zwischen den verschiedenen Parkdecks aber auch auf den einzelnen Parkdecks selber. So liegt beispielsweise der tiefste kritische Chloridgehalt beim Parkdeck U7 bei 0.24 und der höchste bei 1.94 M.-% bezogen auf den effektiven Zementgehalt. Diese Unterschiede dürfte vor allem mit der Produktion des Betons vor Ort zusammenhängen und bestätigt auch die markant unterschiedlichen Potenzialmessungen der einzelnen Betonieretappen (siehe Abb. 9).

Abb. 12: Beispielauswertung Bohrkern UG-4a Der Potenzialabfall (Pfeilmarkierung) dokumentiert den Zeitpunkt der Korrosionsinitiierung.

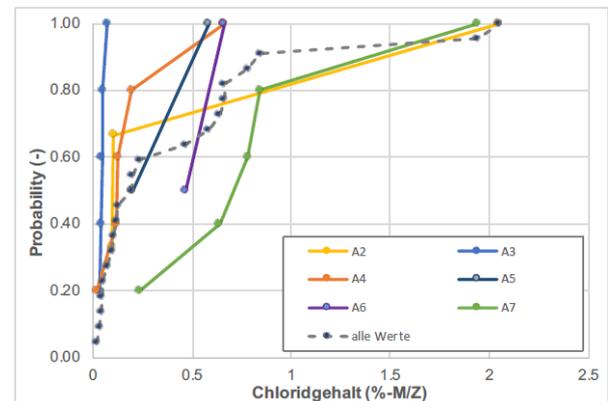
Abb. 13: Zusammenfassende Darstellung der pro Geschoss ermittelten kritischen Chloridgehalte.

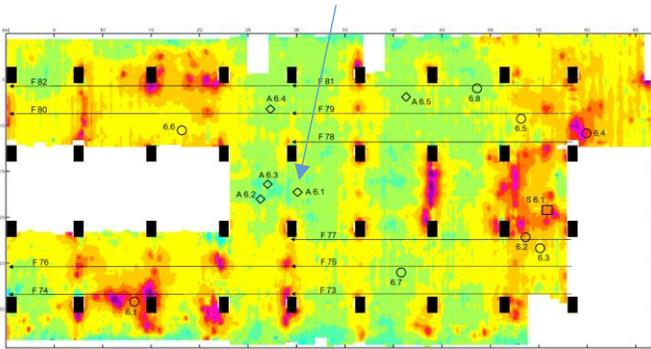
Abb. 14: Potenzialmessung Parkdeck U6
Der Pfeil markiert den Bohrkern BK 6.1, bei welchem nachfolgend die Ergebnisse der durchgeführten Restnutzungsdauer-Analyse dokumentiert sind.

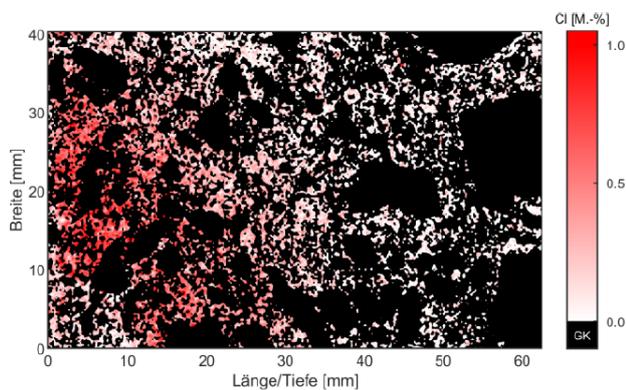
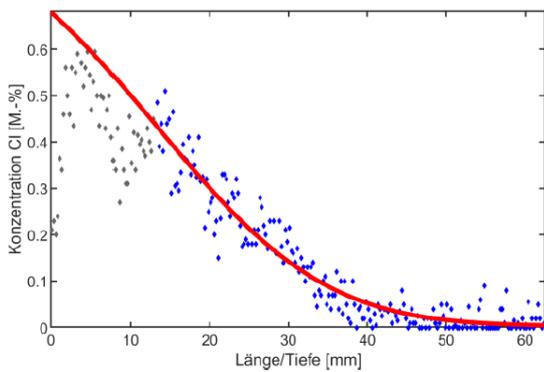
Eigenchloridgehalt des Betons	C_0	0.00	[M.%/z _{eq}]
Chloridgehalt an der Bauteiloberfläche	C_s	0.44	[M.%/z _{eq}]
Scheinbarer Chloriddiffusionskoeffizient (t)	$D_{app}(t)$	0.174	[10 ⁻¹² mm ² /s]
Scheinbarer Chloriddiffusionskoeffizient (t ₀)	$D_{app}(t_0)$	1.784	[10 ⁻¹² mm ² /s]
Tiefe des Übergangs	Δx	13.25	[mm]
Bewehrungsüberdeckung (5%-quantil)	c	27.00	[mm]
Geschätzte Nutzungsdauer	t	62	[Jahre]
Geschätzte Restnutzungsdauer	t _{rest}	36	[Jahre]

Abb. 15: Potenzialmessung Parkdeck U6
Ergebnisse der Restnutzungsdauer-Analyse am Bohrkern BK 6.1
ermittelte Restnutzungsdauer 36 Jahre
