Prinzip W-CI bei Parkdecks – geht nicht, gibt's nicht?!

Philipp Truffer

Truffer Ingenieurberatung AG, Lalden, Schweiz

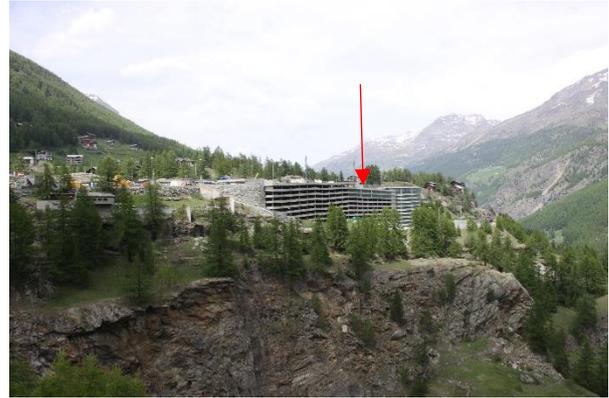
Abb. 8: Die beiden Parkhäuser P3 (Vordergrund) und P5 (Pfeilmarkierung) in Saas Fee

Die Decken im Parkhaus wurden in Stahlbeton mit einer kreuzweisen Vorspannung (Stützstreifenvorspannung) gebaut. Die Betonflächen verfügen über kein Oberflächenschutzsystem.

Der Beton des Bauwerks wurde damals vor Ort mit einer Ortsbetonanlage hergestellt. Dabei wurde das gebrochene Felsmaterial des Aushubs verwendet. Die einzelnen Parkdecks wurden jeweils in 3 Etappen hergestellt (siehe Abb. 9).

Das Parkhaus P5 in Saas Fee muss vor dem Hintergrund einer angestrebten Restnutzungsdauer von 50 Jahren instandgesetzt werden. Hierzu steht eine Parkdeckbeschichtung OS 8 im Vordergrund. Die mögliche Anwendung des Prinzips W-CI (bzw. Instandsetzungsverfahren 8.3 nach [2]) d.h. die Applikation einer Beschichtung ohne vorgängigen Abtrag des chloridkontaminierten Betons weist im vorliegenden Fall mit den grossen Parkflächen über die zahlreichen Geschosse ein enormes Einsparpotenzial auf. Um jedoch vertiefte Grundlagen und Kenndaten für die Umsetzung des vorgesehenen Konzepts zu erhalten, wurde in Rücksprache mit der Bauherrschaft eine Art angewandtes Forschungsprojekt ausgelöst.

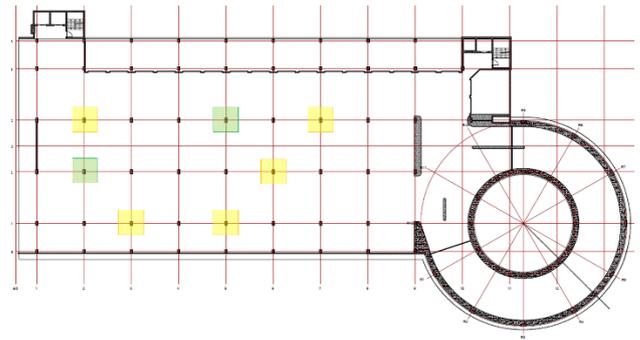
Abb. 16: Konzeptschema der Messstellen des Korrosionsmonitorings mit (gelb) und ohne (grün) Beschichtung OS 8

An ausgewählten Stellen auf insgesamt vier verschiedenen Parkdecks wurde ein umfassendes Korrosionsmonitoring mit insgesamt 27 Multisensoren eingebaut. Zwei Drittel der ausgewählten Stellen wurden mit einem Oberflächenschutzsystem OS 8 beschichtet und bei einem Drittel wurden keine entsprechenden Massnahmen eingeleitet (siehe Abb. 16).

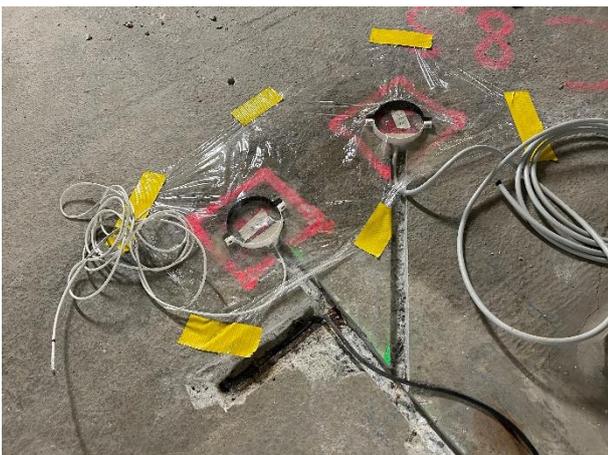
Abb. 17: Messstelle mit eingebauten Multisensoren des Korrosionsmonitorings

Die Abbildung 17 zeigt die eingebauten Multisensoren auf einer Parkdeckebene.

Die Installation der Multisensoren sowie die Applikation der partiellen Beschichtungen bei den Testflächen erfolgte im Herbst 2023. Erste Ergebnisse, welche Hinweise auf das weitere Vorgehen geben, werden nach etwa einem Jahr erwartet.
